Telerilevamento delle Coperture in Cemento Amianto

Mercoledì 27 Maggio 2015, Monza

La mappatura delle coperture in cemento-amianto in Lombardia

Dario Bellingeri
ARPA Lombardia

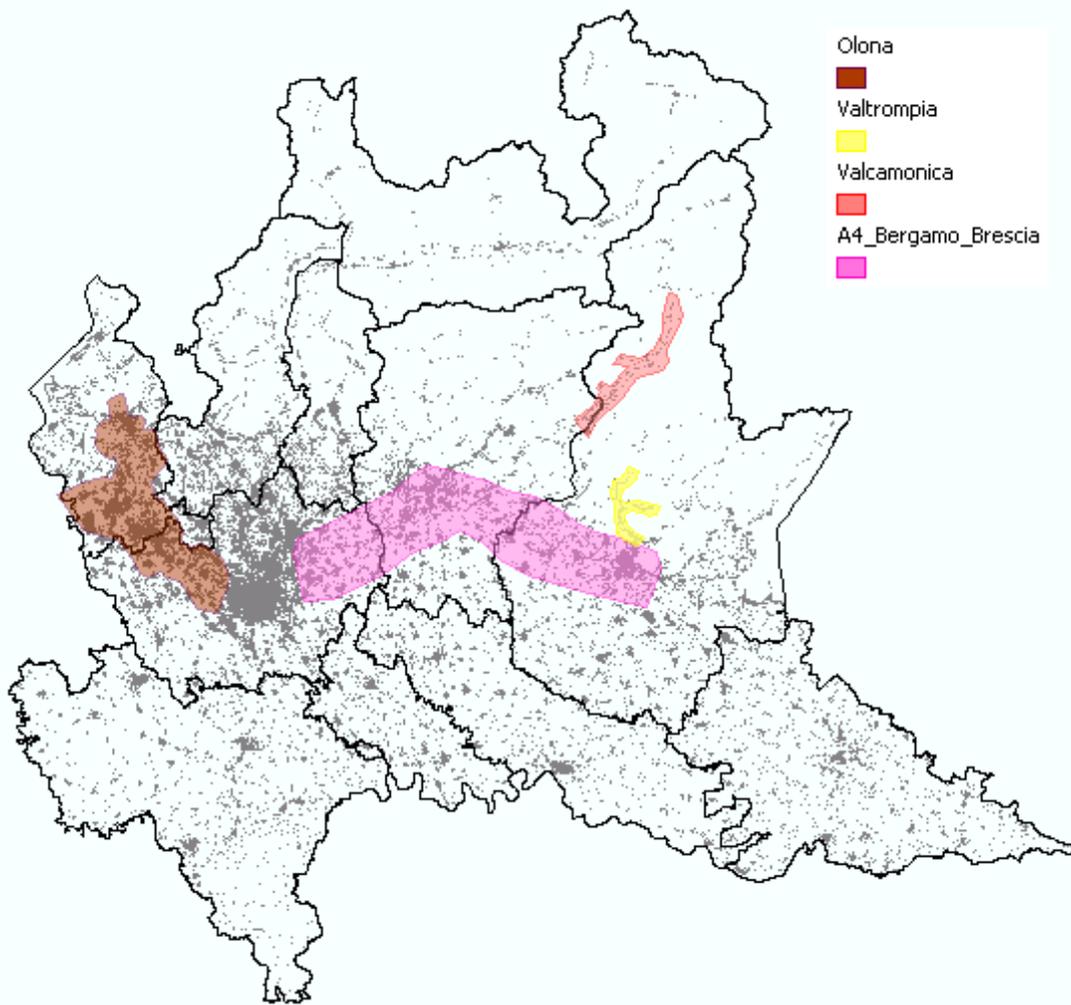
Le aree rilevate

Area	Km ²
Bacino settentrionale dell'Olona	653
Corridoio autostradale Milano-Brescia	1202
Valcamonica	144
Valtrompia	63
Totale	2062

Area	Superficie (Km ²)
- 1 - Bacino dell'Olona con chiusura a nord di Milano	653
- 2 - Corridoio autostradale A4 nella tratta Milano-Bergamo-Brescia (esclusa la città di Milano perché già mappata dal Comune di Milano nel 2000)	1202
- 3 - Valcamonica	144
- 4 - Val Trompia	63
Totale	2062

Aree selezionate per il rilevamento aereo nel 2007.

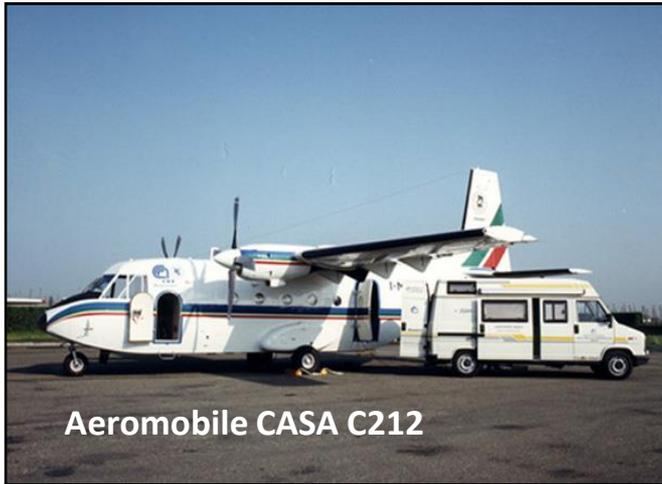
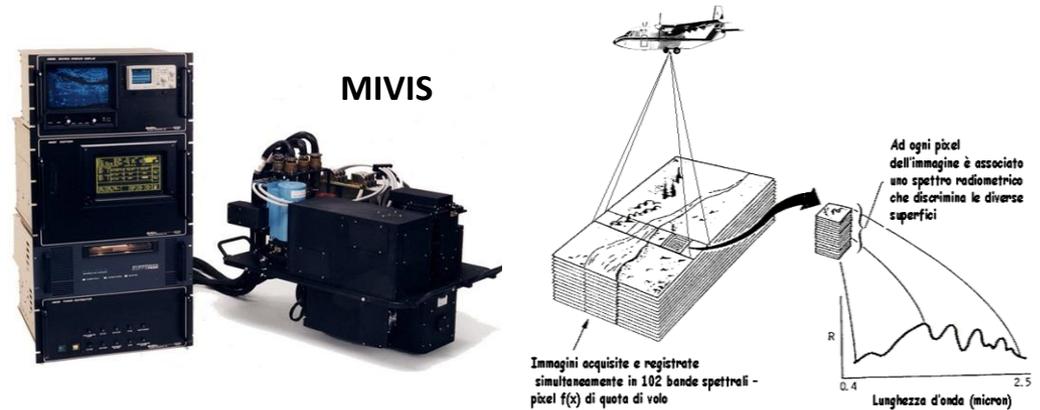
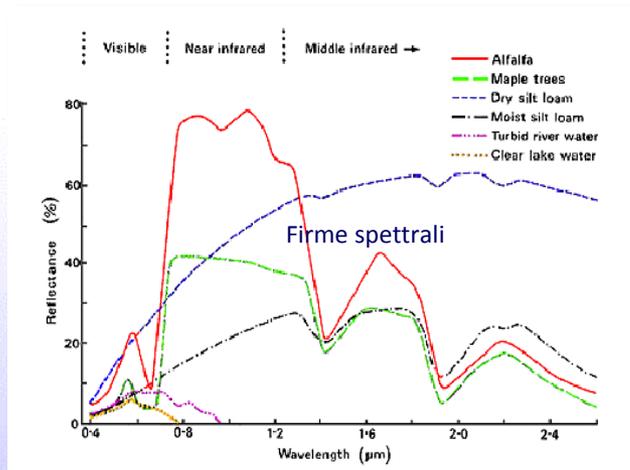
MIVIS: Multispectral Infrared and Visible Imaging Spectrometer

Spettrometro	Bande Spettrali	Lunghezza d'onda (μm)
1	1 - 20	0.43 - 0.83
2	21 - 28	1.15 - 1.55
3	29 - 92	1.98 - 2.48
4	93 - 102	8.18 - 12.70

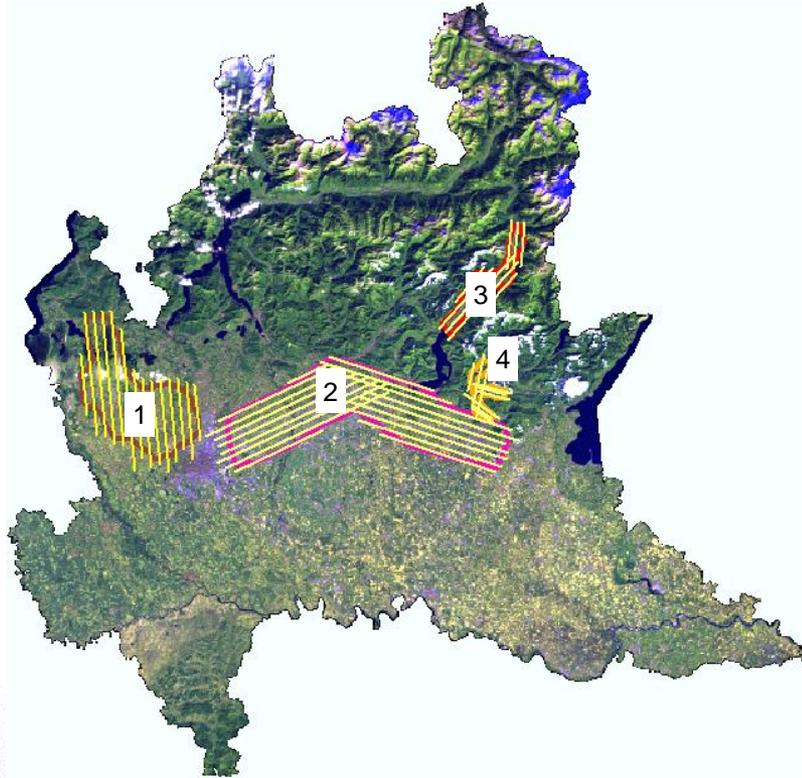
Piani di volo

Altezza di volo dal suolo	~ 1500 m
Dimensione del pixel	~ 3 m
Larghezza della strisciata	~ 3000 m
Sovrapposizione tra le strisciate	> 20%
N° totale strisciate	47
Lunghezza totale strisciate	8100 Km
Periodo delle riprese	Luglio-Agosto 2007

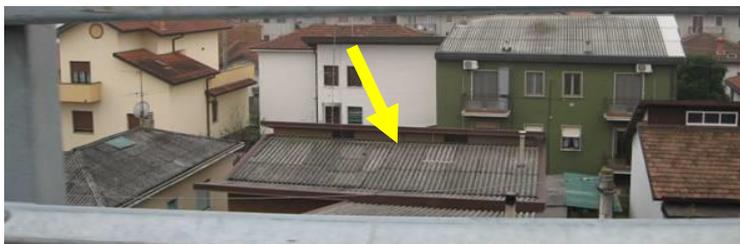
Difficoltà a rilevare correttamente coperture in cemento-amianto con superficie inferiore a 100 m²

- le piccole coperture in cemento-amianto, inferiori ai 100 m², sono difficilmente identificabili;
- le coperture in cemento-amianto che sono state incapsulate o sovracoperte non sono identificabili;
- la stima delle superfici delle coperture in cemento-amianto è basata sulla proiezione dei tetti sul piano orizzontale; nella realtà i tetti hanno superfici oblique o curve quindi la loro superficie reale è superiore rispetto a quella stimata.

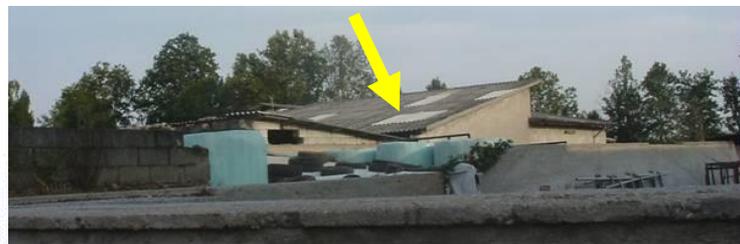
Difficoltà a rilevare coperture in cemento-amianto parzialmente rinnovate

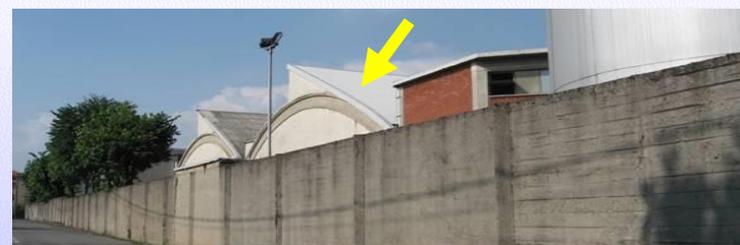
Impossibilità di riconoscere coperture in cemento-amianto incapsulate o sovracoperte

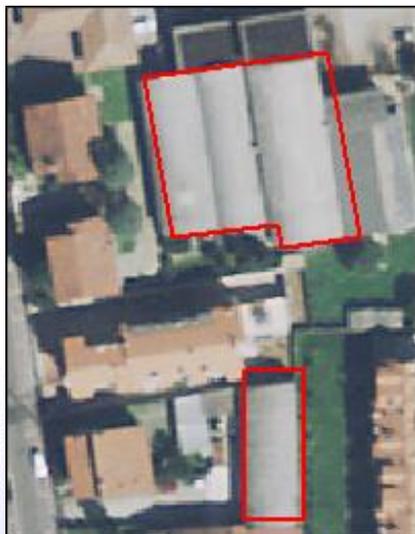
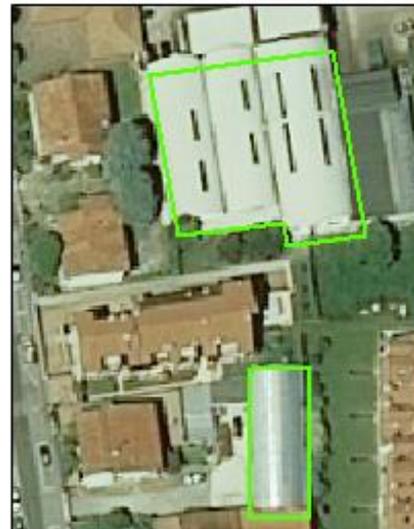
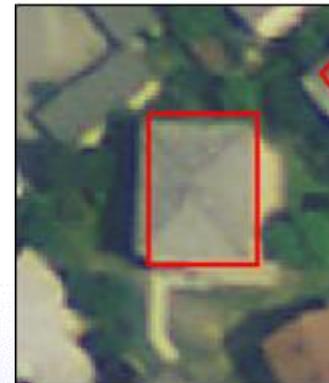
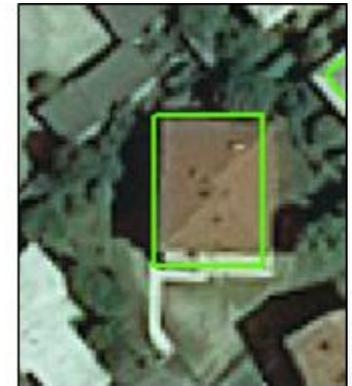
Esempi della classe 2: coperture variate (bonificate o in rari casi incapsulate o sovracoperte)

La classe "2 - Variato" comprende sia i casi di rimozione delle coperture in cemento-amianto che quelli, molto rari, di incapsulamento e sovra-copertura, stimabili inferiori all'1%.

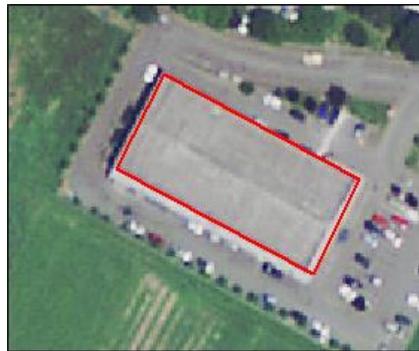
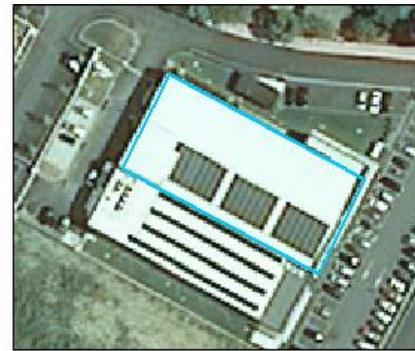
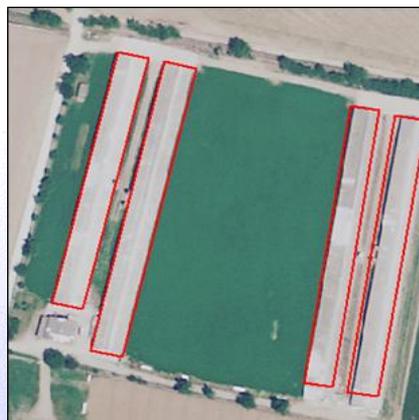
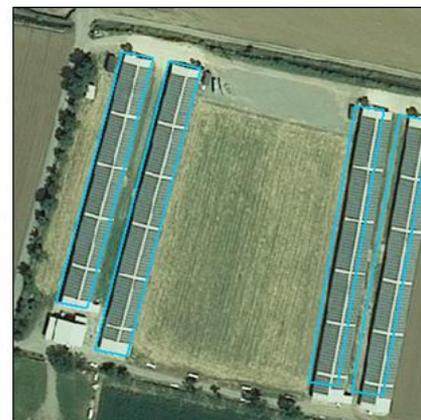
Esempi della classe 3: coperture variate con installazione di pannelli fotovoltaici

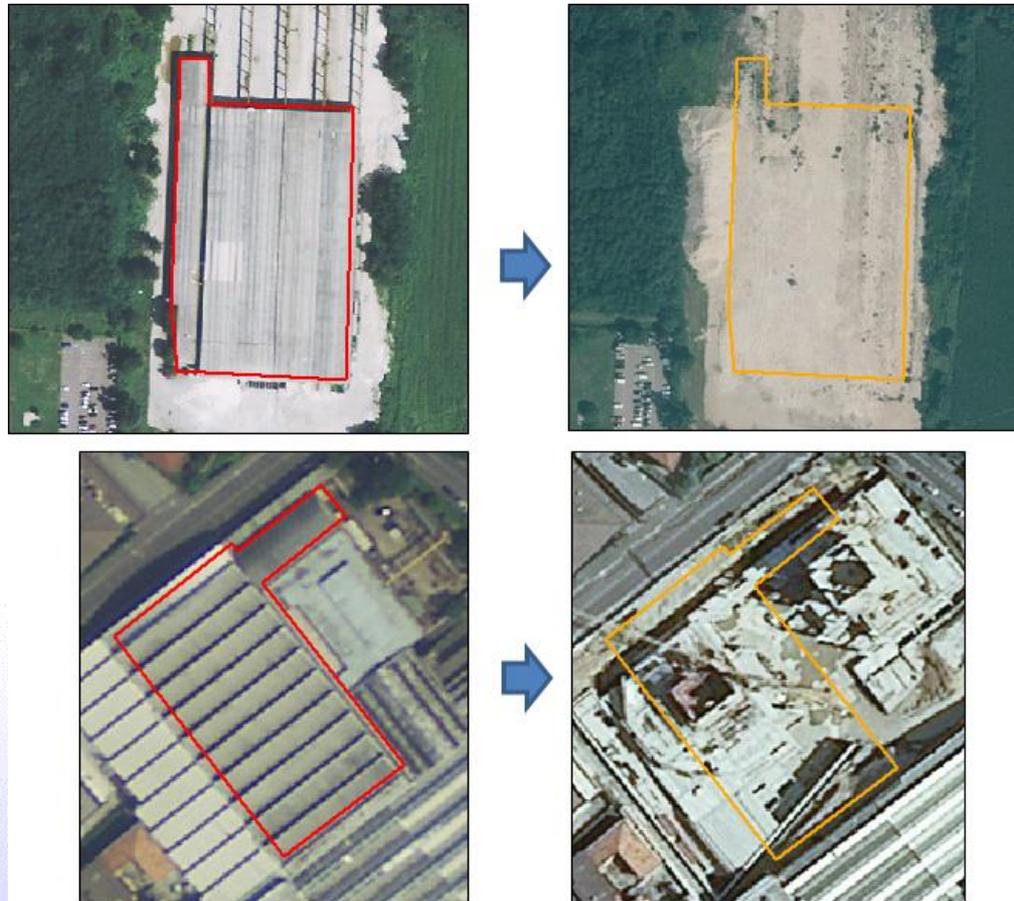
Esempi della classe 4: edificio demolito

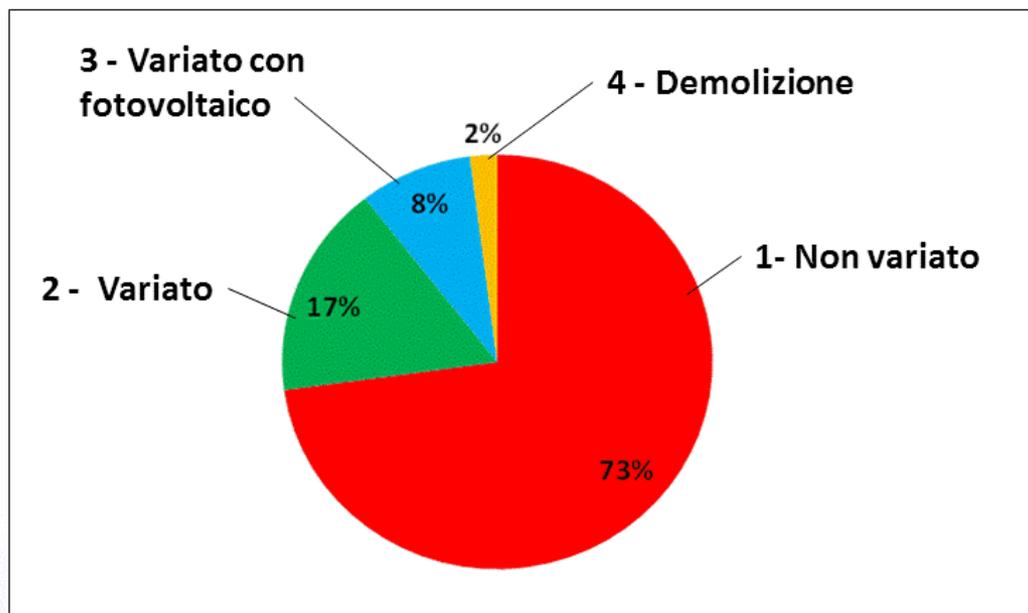
Superfici (%)

Totale superfici variate dal 2007 al 2012: 27%

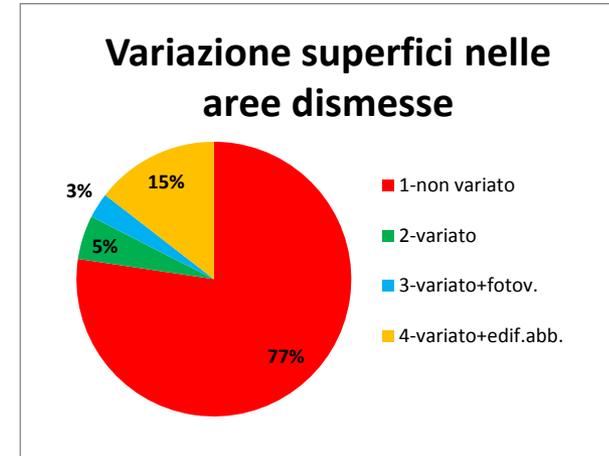
Risultati: coperture variate nelle aree dismesse

Nel 2008-2010 sono state censite 746 aree dismesse. Di queste, 191 (26%) ricadono all'interno dell'area oggetto della mappatura

Variazione totale superfici: 26%, demolizioni: 15%

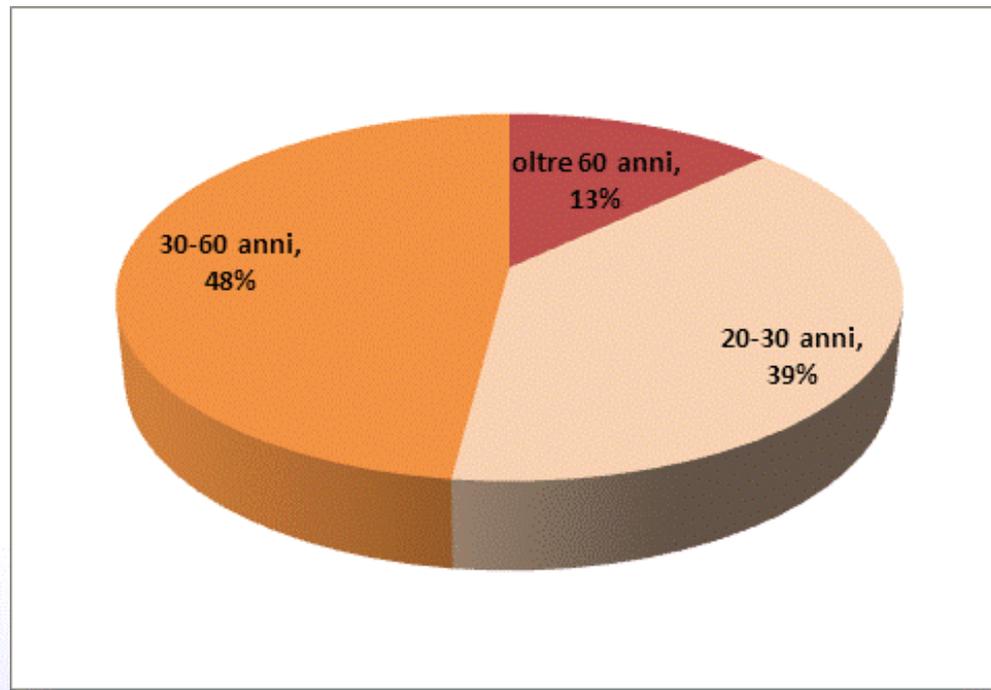
Età stimata al 2012 delle coperture in cemento-amianto in base alla cartografia DUSAF storica

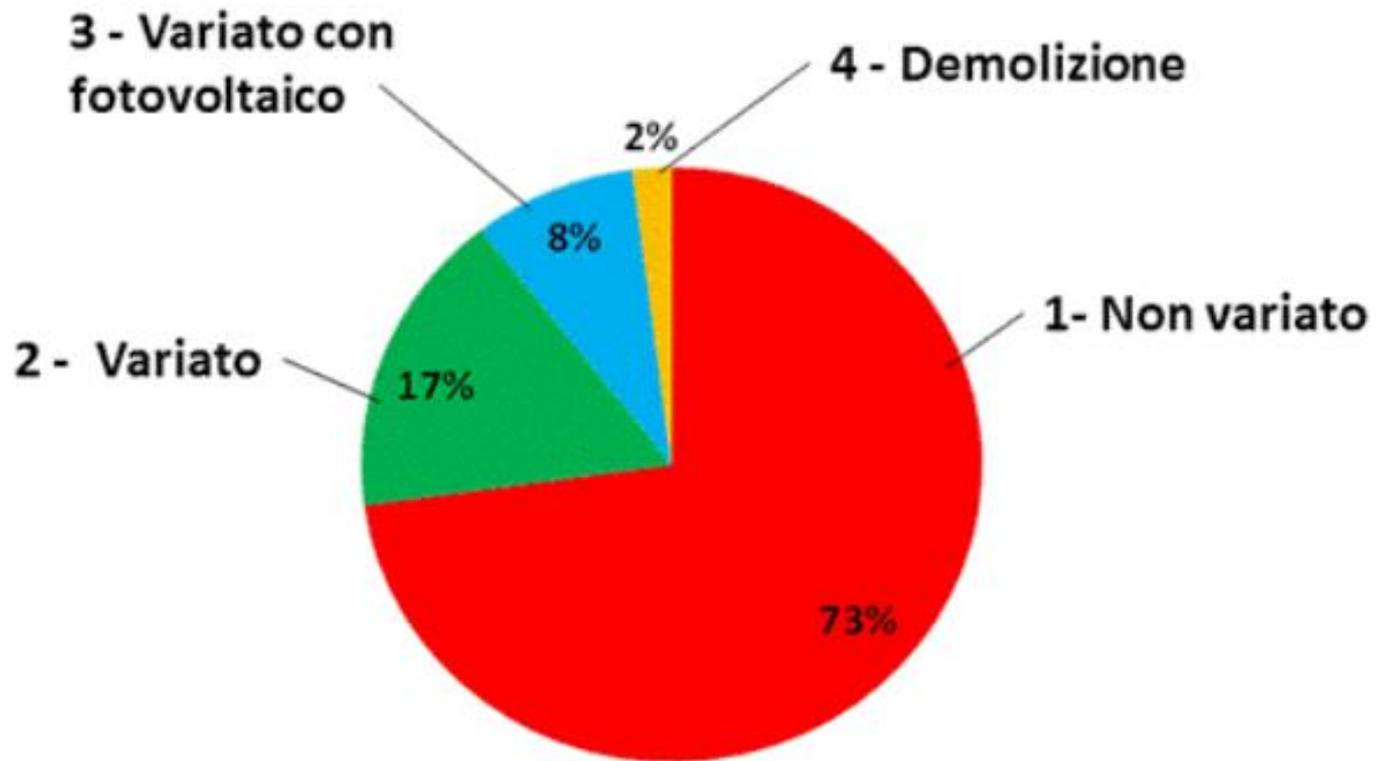
Tipologie di variazione subite dalle coperture in cemento-amianto dal 2007 al 2012 espresse in percentuale sui volumi.

Per quanto riguarda l'analisi delle tipologie di variazione occorse dal 2007 al 2012, la variazione totale del 27% è composta nel modo seguente:

- l'8% delle coperture in cemento-amianto è stato rimosso e sulle nuove coperture sono stati installati pannelli fotovoltaici;
- il 2% delle coperture in cemento-amianto è stato rimosso contestualmente alla demolizione dell'edificio;

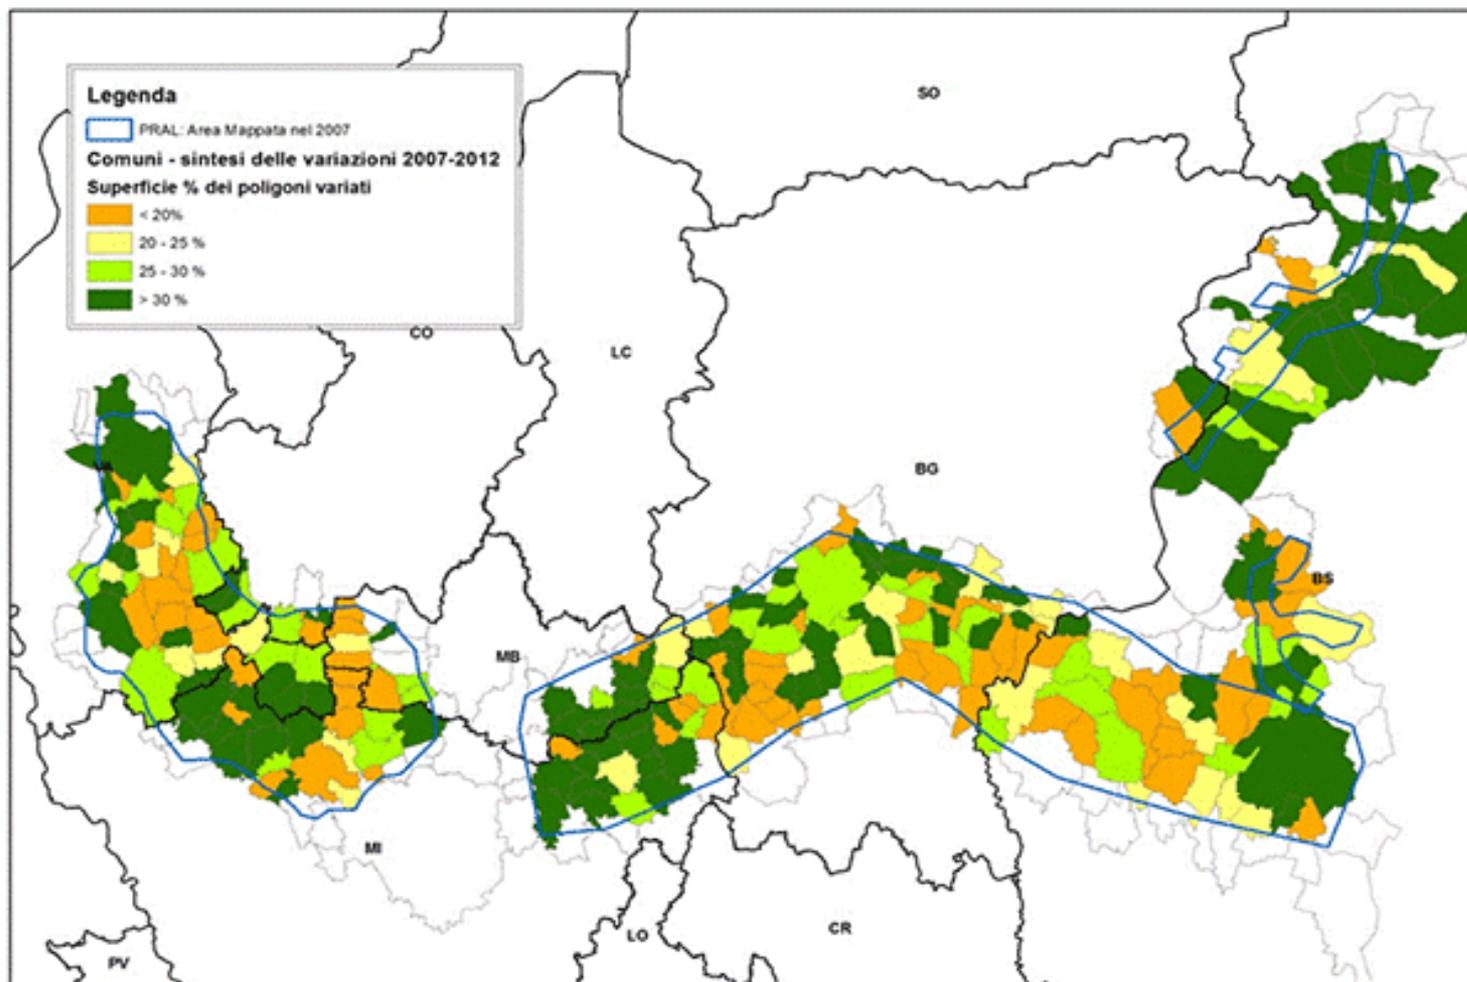
Variazione complessiva a livello comunale delle coperture in cemento-amianto avvenuta dal 2007 al 2012. La variazione complessiva comprende tre tipologie di variazione: 1) la rimozione delle coperture in cemento-amianto; 2) la rimozione con installazione dei pannelli fotovoltaici; 3) la demolizione dell'edificio. I poligoni blu indicano le aree rilevate da aereo nel 2007. Nella figura sono rappresentati a colori solamente i Comuni le cui aree urbanizzate sono state rilevate nel 2007 per almeno il 90%.

Aggregando a livello comunale i dati della mappatura aggiornati al 2012 si ottiene una visione di sintesi delle variazioni avvenute dal 2007 al 2012 per ognuno dei comuni coperti dal rilevamento aereo (vedi figura di seguito).

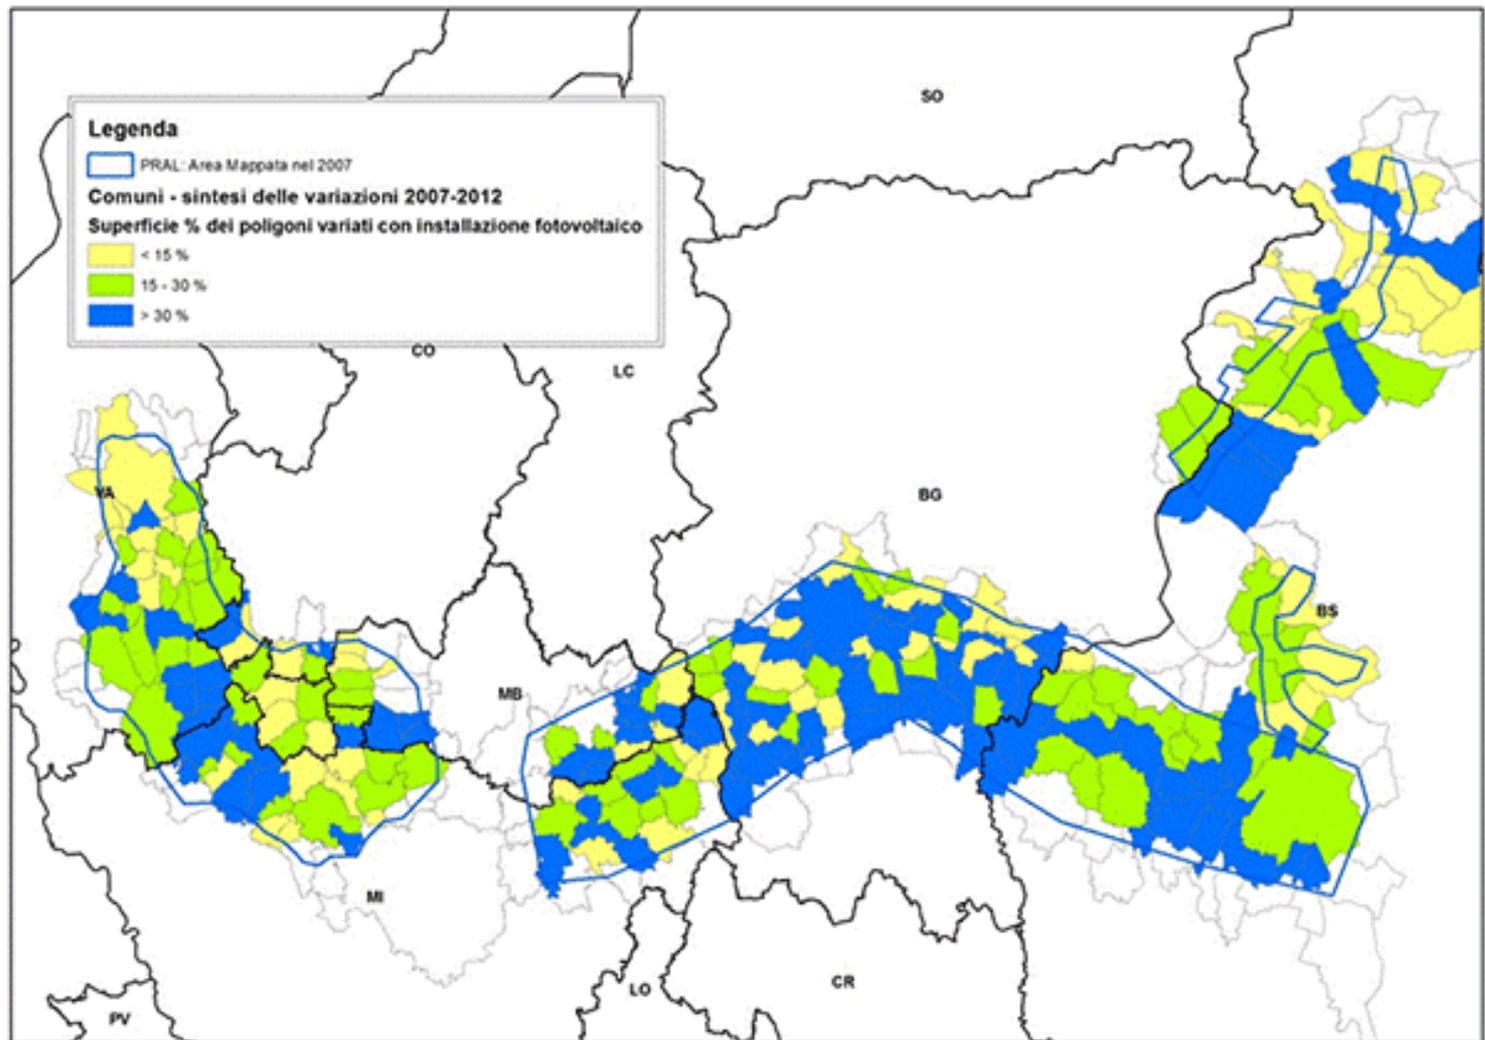
Rappresentazione a livello comunale dei casi in cui, insieme alla rimozione delle vecchie coperture in cemento-amianto, sono stati installati sulle nuove coperture i pannelli fotovoltaici. Le percentuali sono riferite al numero totale di casi variati (cioè le tre tipologie di variazioni: 1) la rimozione delle coperture in cemento-amianto; 2) la rimozione con installazione dei pannelli fotovoltaici; 3) la demolizione dell'edificio). I poligoni blu indicano le aree rilevate da aereo nel 2007. Nella figura sono rappresentati a colori solamente i Comuni le cui aree urbanizzate sono state rilevate nel 2007 per almeno il 90%.

E' di interesse, in particolare, il livello di installazione di pannelli fotovoltaici in correlazione alla rimozione delle coperture in cemento-amianto, come evidenziato nella seguente figura.

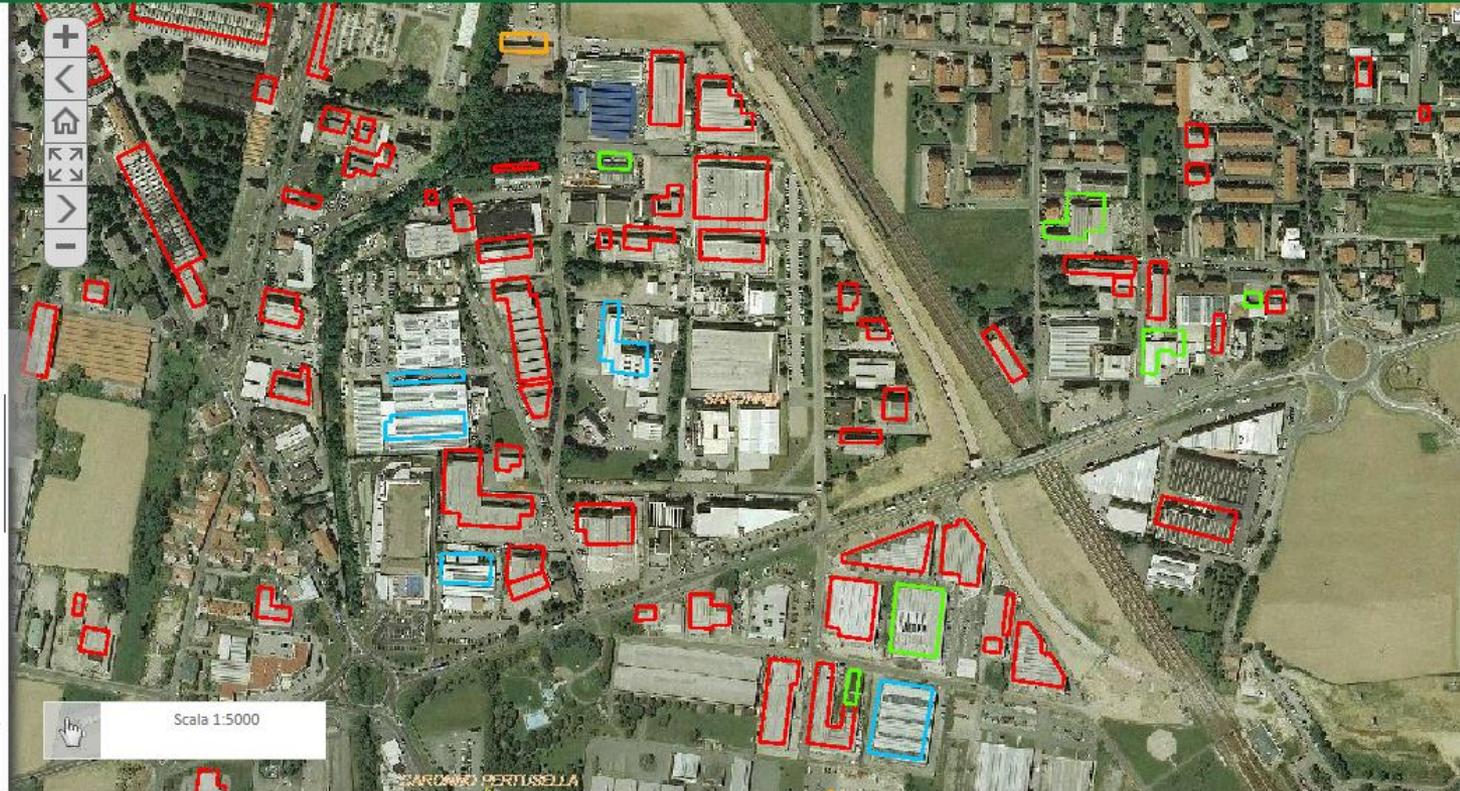
Mappatura coperture in cemento amianto 2012

Dati 2007 aggiornati al 2012
